Az Esztergomi Bazilika felújítás alatti aktív tűzvédelme

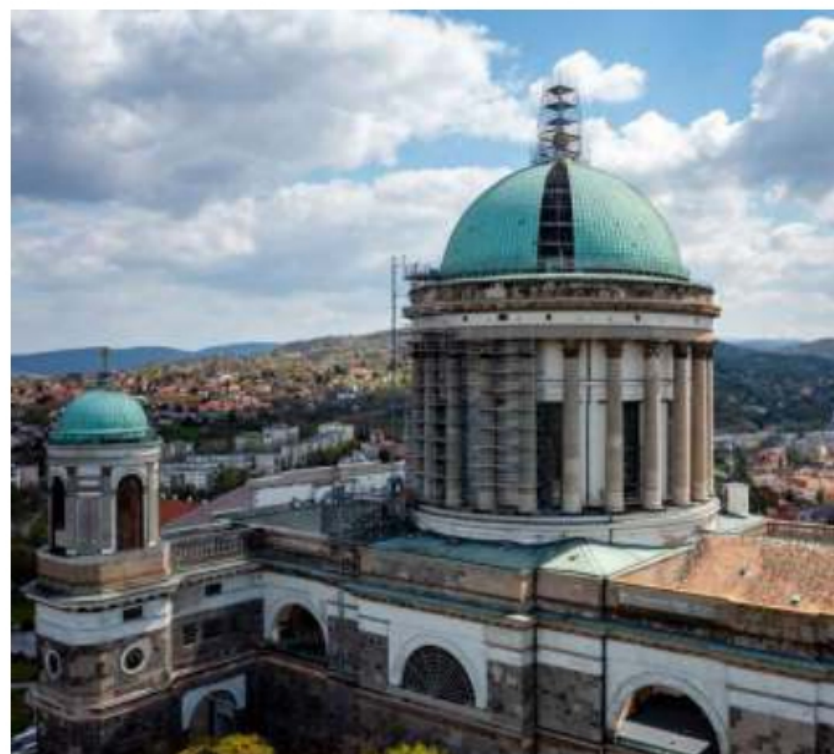
Esztergomi Bazilika rekonstrukció I. ütem építési területei

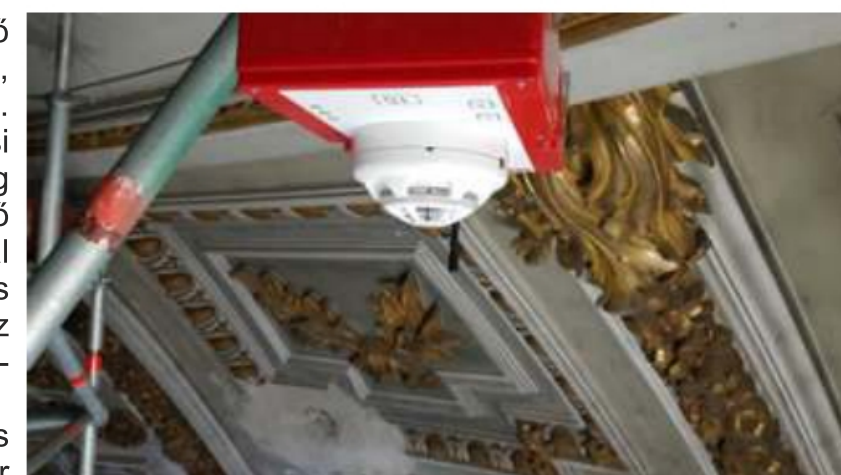
Automatikus érzékelők kerültek a belső és külső kupolatérbe, felerősítésükhöz készült speciális, állványzatra szerelhető és könnyen állítható tartókkal. A rendszer jelzéseit a templomkertben lévő építési konténerbe telepített, szintén mobil központi egység fogadja. Tűz vagy bármilyen más kiürítést igénylő esemény esetén az építkezés evakuálása azonnal megkezdhető az érzékelők jelzésére, az építkezés főbb pontjaira telepített kézi jelzésadók vagy az örbódé oldalára is telepített kézi jelzésadó be nyomására. Minél korábbi jelzést biztosítunk, a beavatkozás is annál hamarabb megkezdhető, a keletkező kár elkerülhető, vagy legalább mérsékelhető.
